北九州PCB廃棄物処理施設の天井材一部落下について

北九州 PCB 廃棄物処理施設
二次洗浄室の天井材の一部落下について

二次洗浄室における天井材の一部落下について

日本環境安全事業(株) 北九州事業所

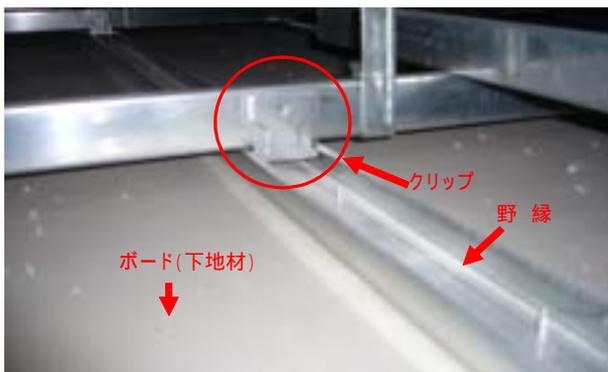
図 - 1 天井材施工方法(概要。斜め下からの図)

二次洗浄室の天井の構造は、図 1 及び写真 - 3 のようになっています。なお、天井材は石膏ボード(9.5mm)と珪酸カルシウム板(6mm)を貼り合わせてあります。

落下した天井材を確認したところ、クリップ+野縁+ボードで落下しているものが多く確認されました。

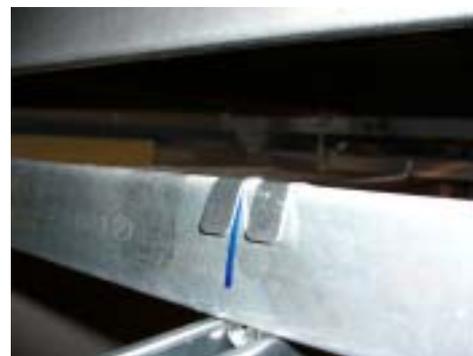
写真 4 クリップの施工写真(1)

落下した天井材を見ると、ボードと野縁（天井板を貼り付けるための細長いレール）が一体となって落下していることから、クリップが天井材を支えきれなかったために天井材が落下したと推測できます。その要因としては、クリップに下向きの大きな力加わったことやクリップの強度そのものが低下していたことが考えられます。このため、クリップに下向きに加わる力の変化及びクリップ強度の低下の観点から検討を行いました。

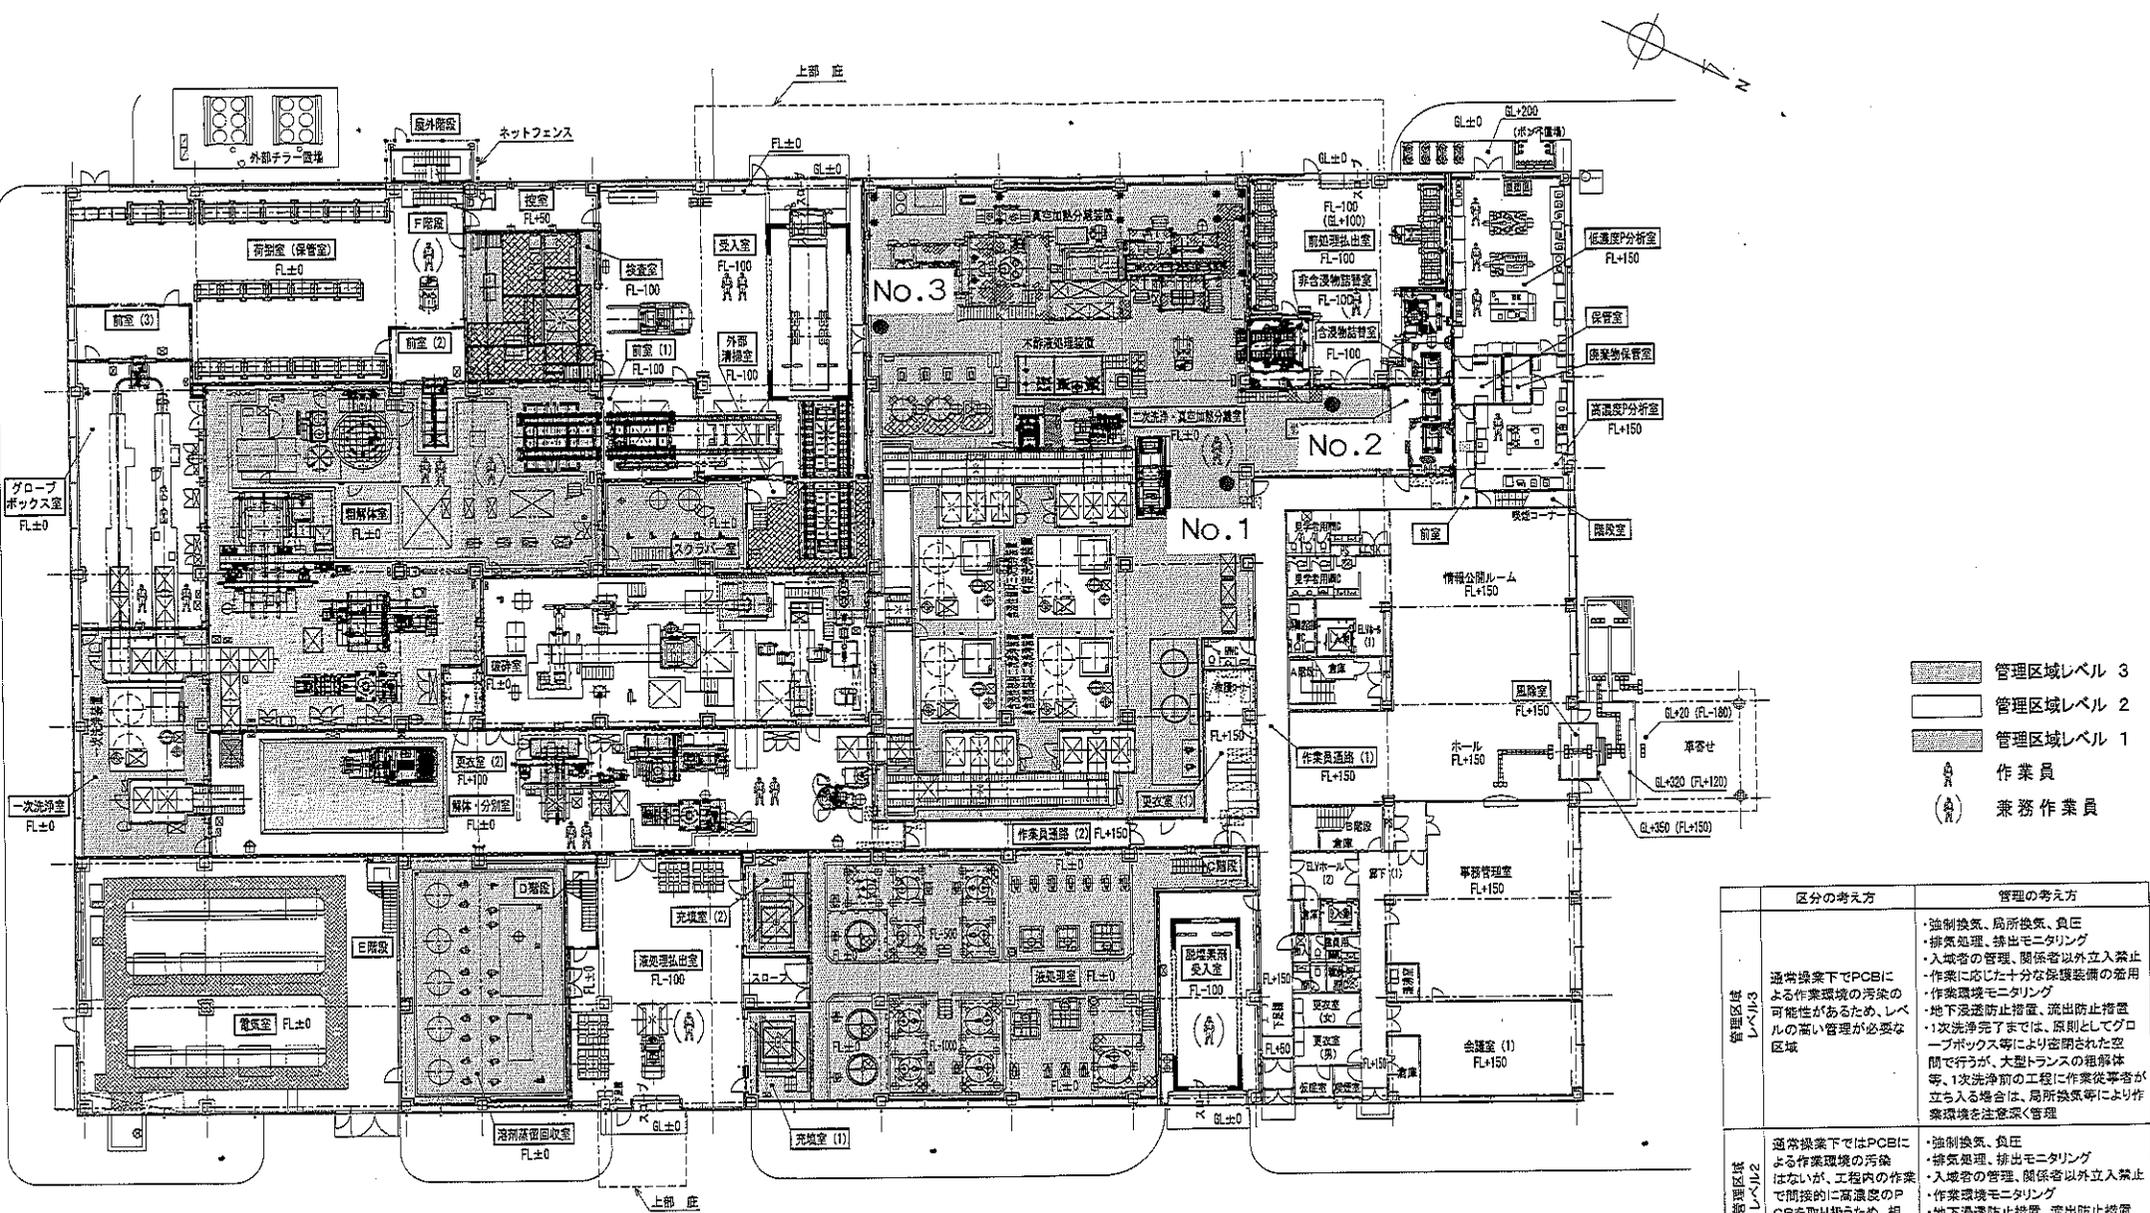
別添1 天井落下位置図

平成 18 年 9 月 30 日 (土) 13:30 頃、電気系統の点検作業立ち会いのために出社していた事業所職員が、二次洗浄室の天井 (約 1,000m²) の一部 (約 20m²) が破損・落下していることを発見し、出社していたもう一人の事業所職員とともに、直ちに現場において天井の落下による負傷者がいないこと及びプラント設備からの漏洩等がないことを確認しました。(写真 - 1 及び 2、別添 1)

その他の要因としては、誤って天井材を踏みつけたことなどによるクリップのゆるみと考えられます。今回破損・落下した天井部分は、施設の天井裏への進入ルートに該当していることから、天井材の踏みつけの可能性があります。

今回破損・落下した箇所については、修復工事を行い、10月4日に完了しました。現在は、二次洗浄室の負圧も確保されている状況にあります。
