豊田 PCB 処理事業における豊田市の対応について

2 令和2年度 PCB 環境モニタリング調査について

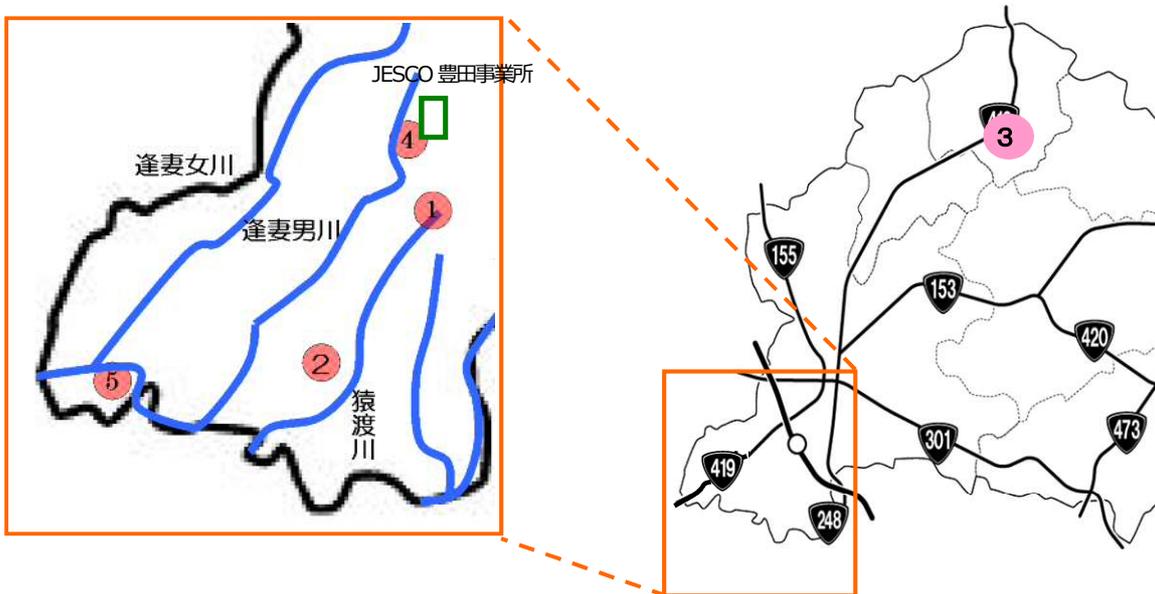
図1 調査地点

PCB 処理施設の稼働に伴う環境への影響を把握するため、平成14年度から大気、河川水質、河川底質について、平成16年度からはそれらに土壌を追加して PCB 環境調査を実施しています。調査地点は、表2及び図1のとおりです。

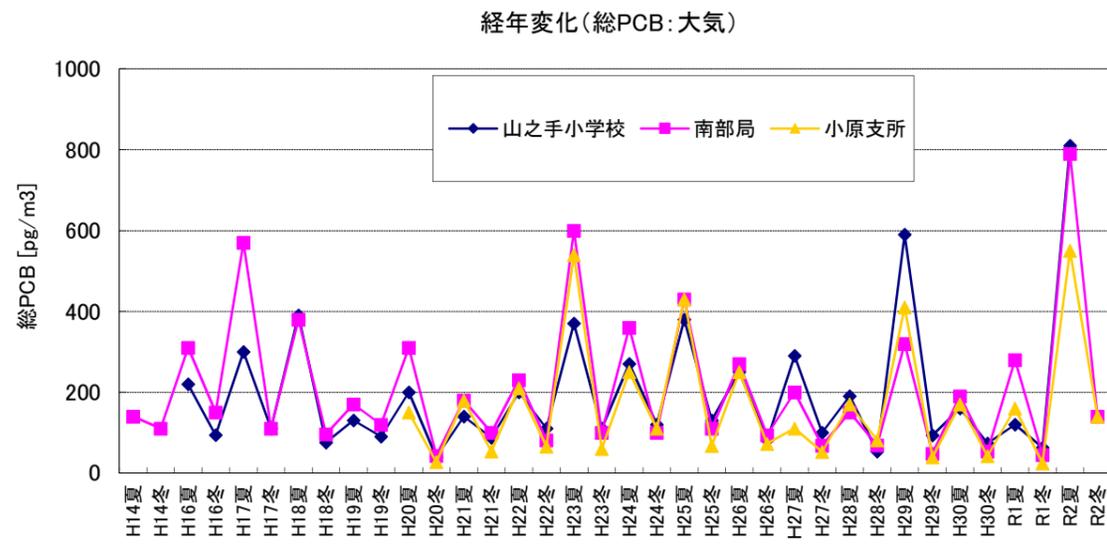
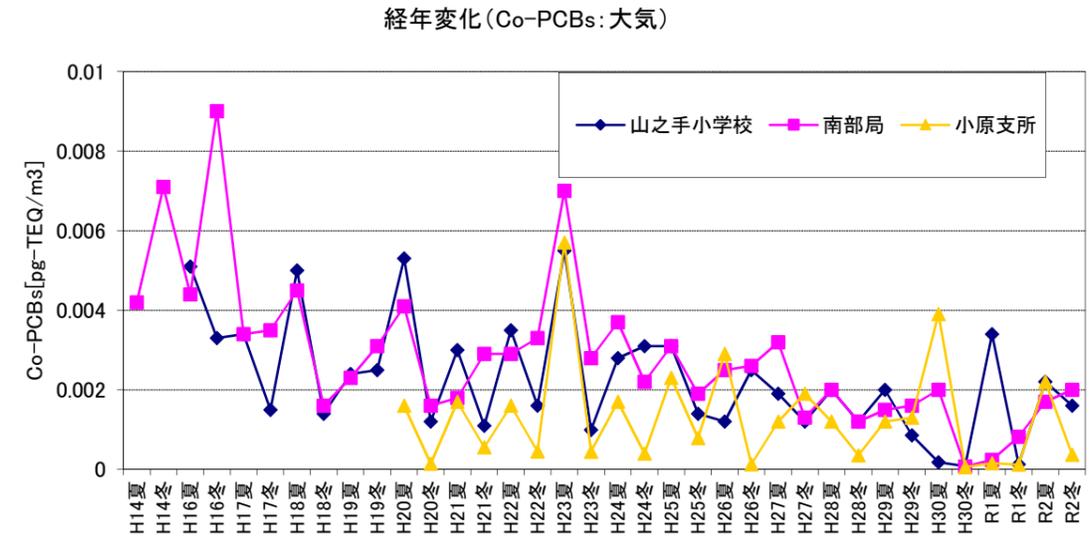
図2 PCB環境調査の経年変化(大気)

令和2年度冬季調査（大気、河川水質、河川底質）を実施し、いずれの結果も平成14年から環境省が実施している全国調査結果の範囲内であり、施設稼働に伴う異常は認められませんでした。

調査結果は表3、経年変化については、図2から図5のとおりです。
