痕迹调查为文物建筑保存修缮工程必不可少的环节

【专栏区】痕迹调查有时会重写城市历史

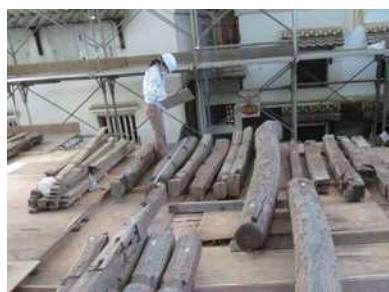
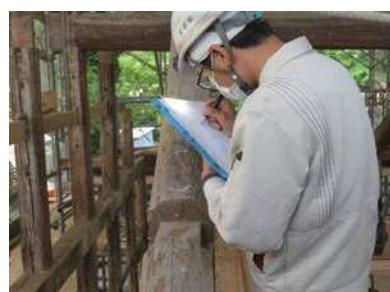
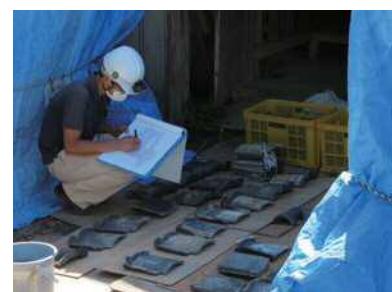
在本次铃木家故居保存修缮项目中，经过拆解调查发现火灾留下的痕迹，位于主屋南侧的佛间座敷(佛坛间)外墙被煤烟染成黑色，房顶椽子尖端也被烧焦成黑色。

另外，天花板横木上留有于宝历7年(1757)留下的墨迹。由此得知，这栋佛间座敷在火灾中未被烧毁，是现存于足助地区的最早民房建筑。
