愛知県西加茂郡小原村教育委員会
小原村文化財保護委員会
作図：千田嘉博／1993.3

平成4年度愛知県地方振興補助事業

小原の城郭

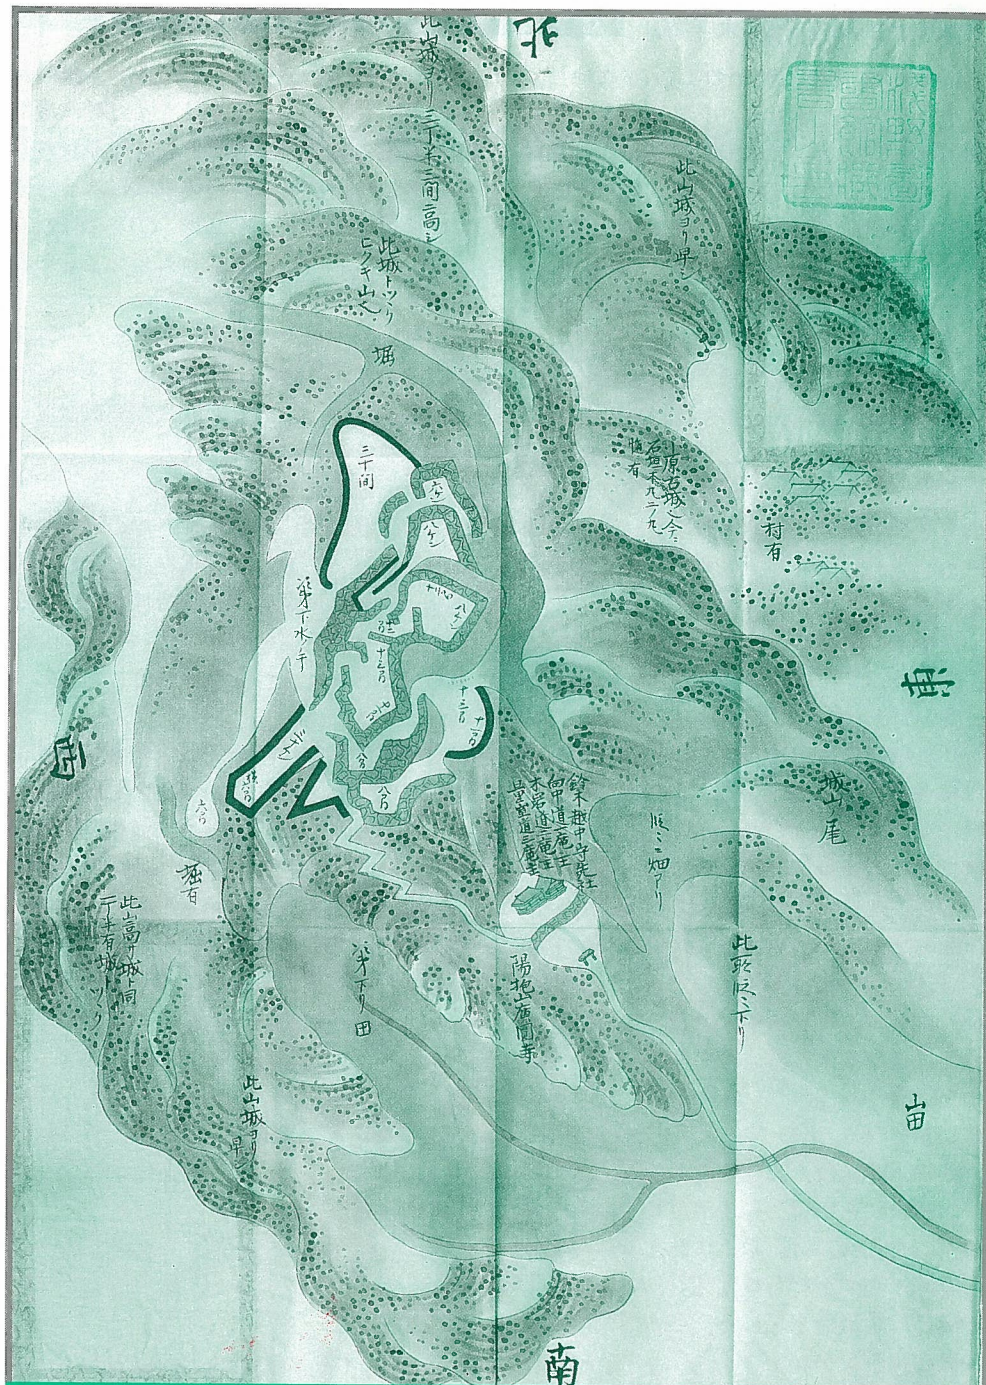
浅野文庫 諸国古城之図「市場城」(広島市立図書館)

山頂の曲輪①が本丸跡であり、その南東面には石垣、土塁が築かれている。当時は「諸国古城之図」に見られるように回りは総石垣づくりであった。現在はほとんど確認できないが、曲輪の内部は石垣による内柵形が築かれており、厳重な守りであったと考えられる。

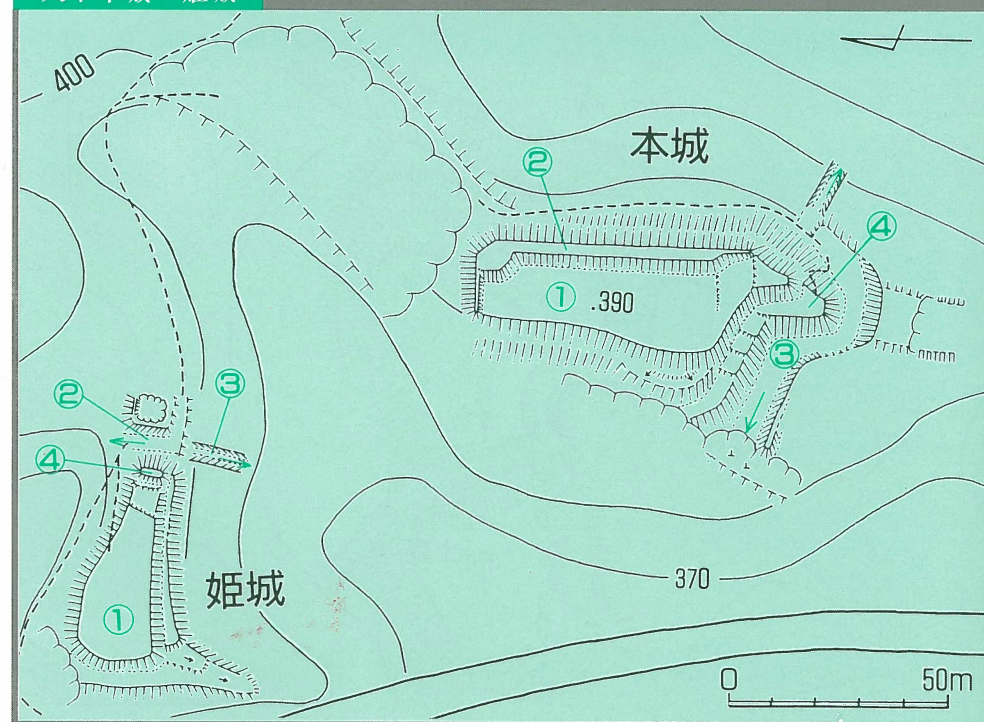
大平本城・姫城

本城と姫城は隣接しており、規模の大きい本城を主城とすると、姫城は分家的考えのもとに築かれた城と思われる。いずれにしても、2城で1つの城として機能していたと思われる。

平坦な曲輪①を主郭として、その背後(東)を高さ2~3mの土塁②が南北に一直線に延びている。この土塁の北端には櫓台と思われる平坦部がある。曲輪①の南西にかけて曲輪が巡らされ、その曲輪に沿った最下部の帯曲輪③はその両端を堅堀に落している。さらに腰曲輪④からは帯曲輪③の堅堀が眼下に見え、堅堀を登る敵に横矢射ができる構造にしている。

比高差20mの曲輪①を主郭として、東から延びる尾根を堀切②と土塁④で遮断し、南へ回り込む敵は堀切②でつながる堅堀③で防いでいる。堀切と土塁による防御方法は中世の城郭の原形である。中心の曲輪①の南側下段には数段の腰曲輪が見られ、正面の防御性を高めている。

本城、姫城とも現在見られる遺構は、戦国末期に整えられたものである。

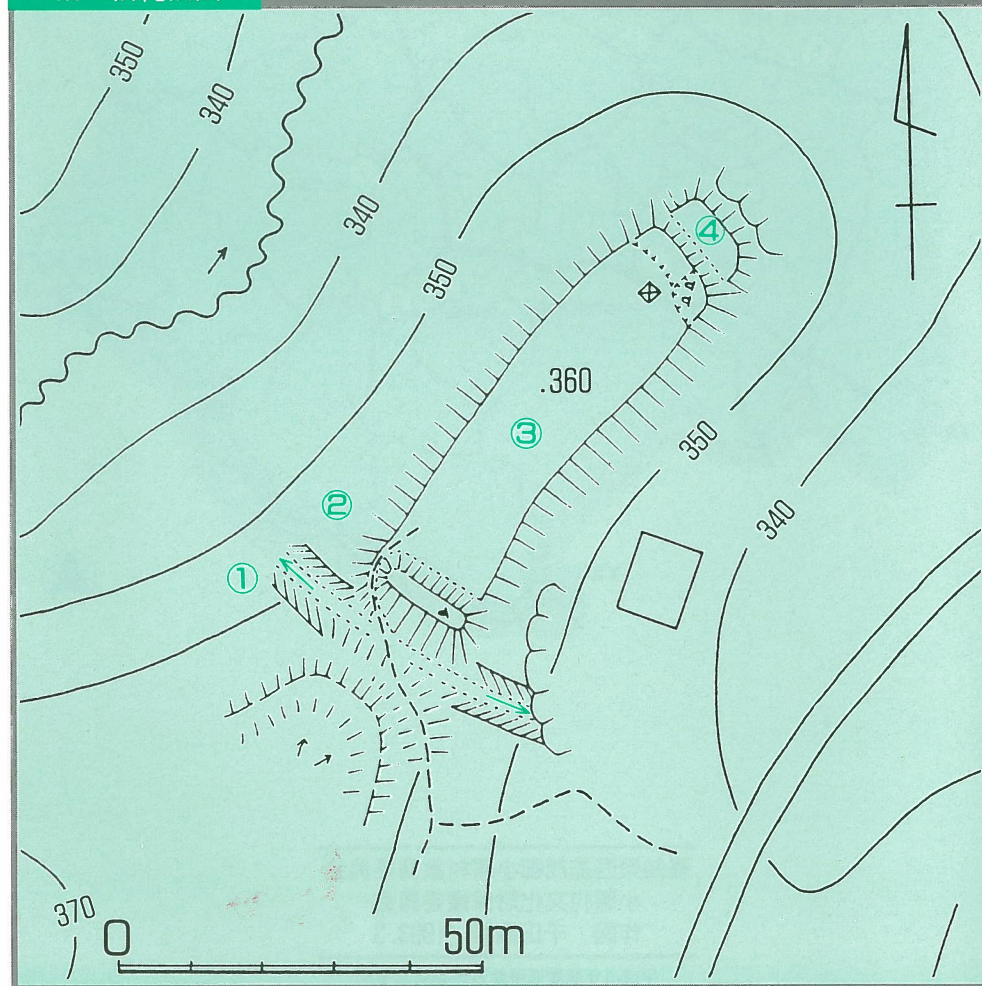
城の腰縄張図

北から延びる比高差20mの尾根先に立地している。遺構は比較的よく残っており、城郭全体の規模は小さい館城で、仁木城との関係があったと言われている。

尾根続きを堀切①で遮断。この堀切は山の斜面まで延び、敵の横への回り込みを防いでいる。さらに、城内には土塁②を築き堀切①からの侵入を困難にしている。この

北側の堀切と土塁により、背後(尾根北側)からの敵に対しての防御性を高めている。このような堀切と土塁による防御形状は中世城郭の原形である。また、土塁の内側には主郭となる曲輪③をもち、さらにその南側には正面の防御性を考えた腰曲輪④を設けている。
