## 今回の事故に対する豊田市の対応について

### 2 JESCO の対策に対する対応

#### 【再発防止対策確認状況写真】

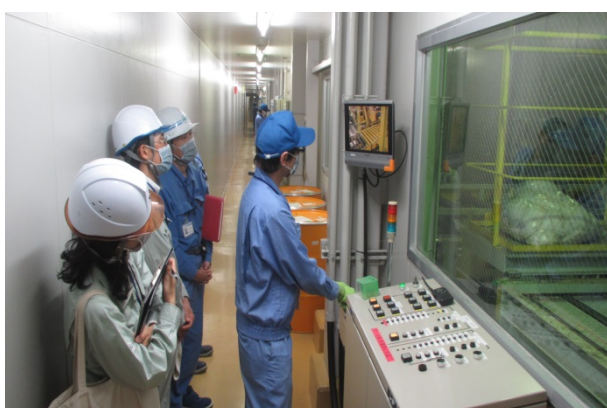
○平成28年7月1日

【改訂した手順書に従い作業が実施されていることを確認した。】

6月30日付で JESCO から、「真空超音波洗浄後の判定洗浄槽からの洗浄油の漏洩について」の報告書が提出されたため、7月1日に JESCO へ立入り、手順書の改訂、教育の実施、搬送工程プログラムの変更といった再発防止対策の内容が適切に実施されていることを確認しました。
