豊田市PCB処理安全監視委員会 資料

PCB処理施設の解体撤去について

中間貯蔵・環境安全事業株式会社 (JESCO)

JESCO施設の解体撤去について

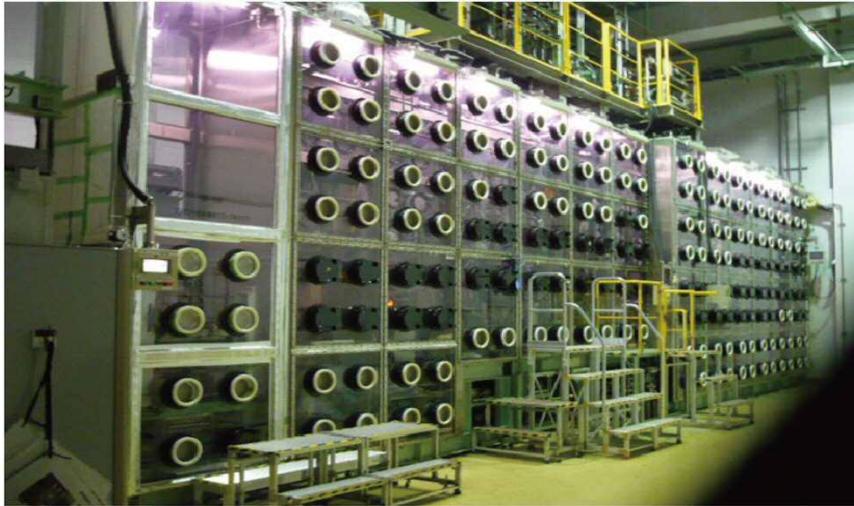
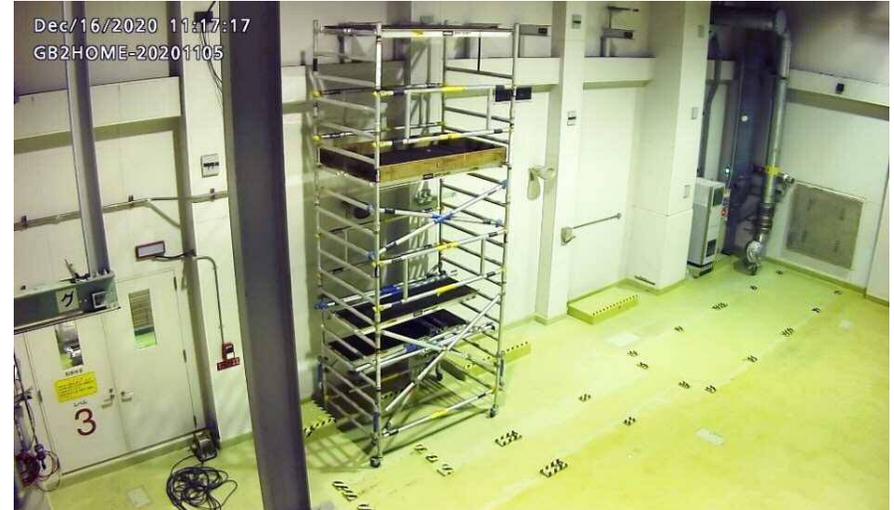
GB
本体

【GB設備】 コンデンサーを解体する設備。GBの外側から手袋を介して作業を行う。

北九州1期施設： GB本体及び粗解体設備の解体工事(前・後)

前

後

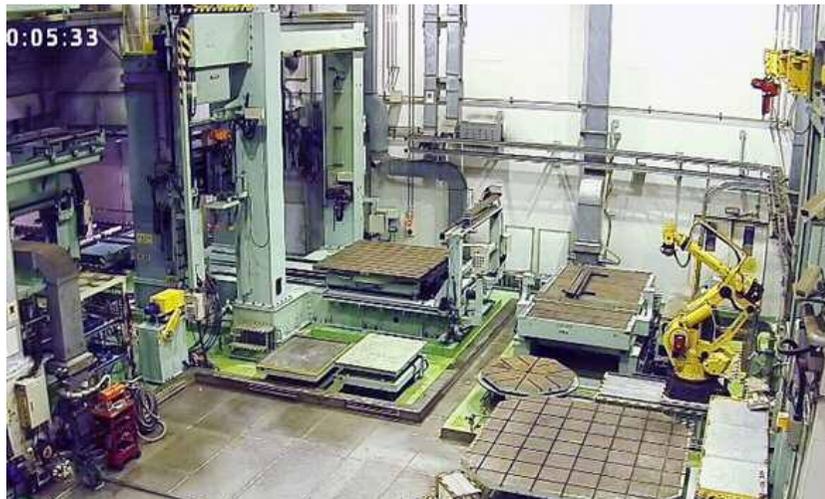
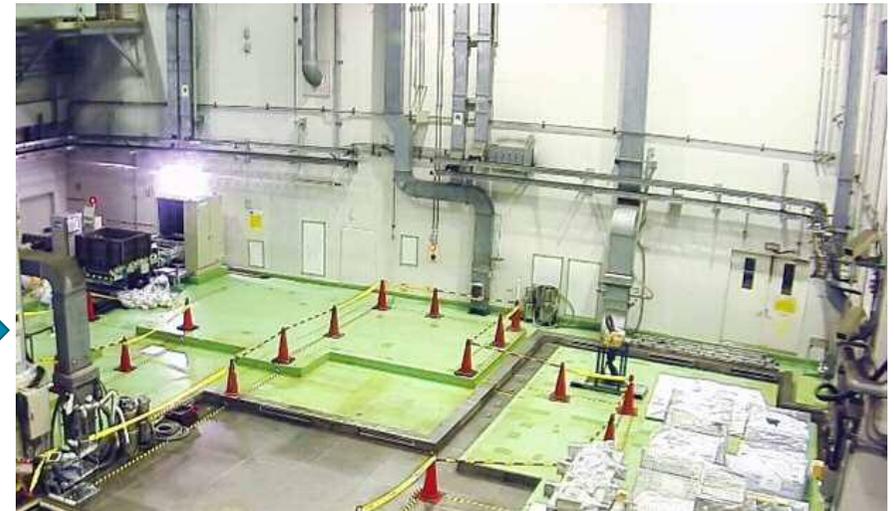
粗
解体
設備

【粗解体設備】 変圧器を抜油・粗洗浄後、切断解体する設備。

前

後

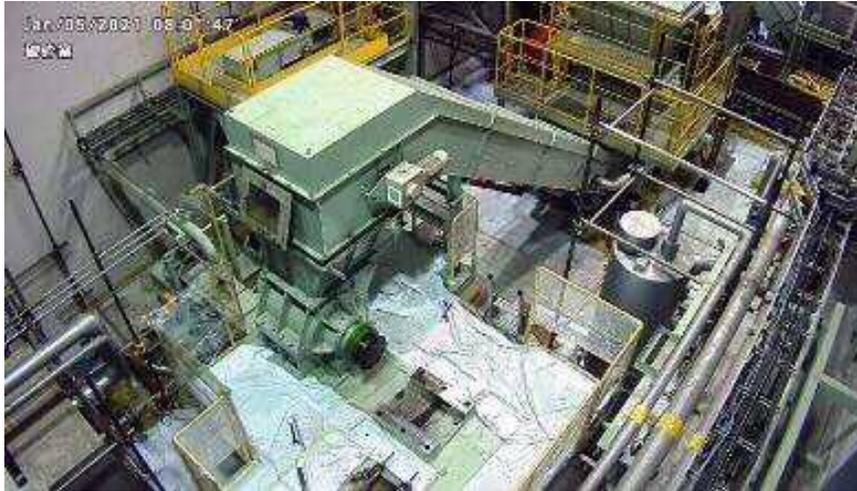
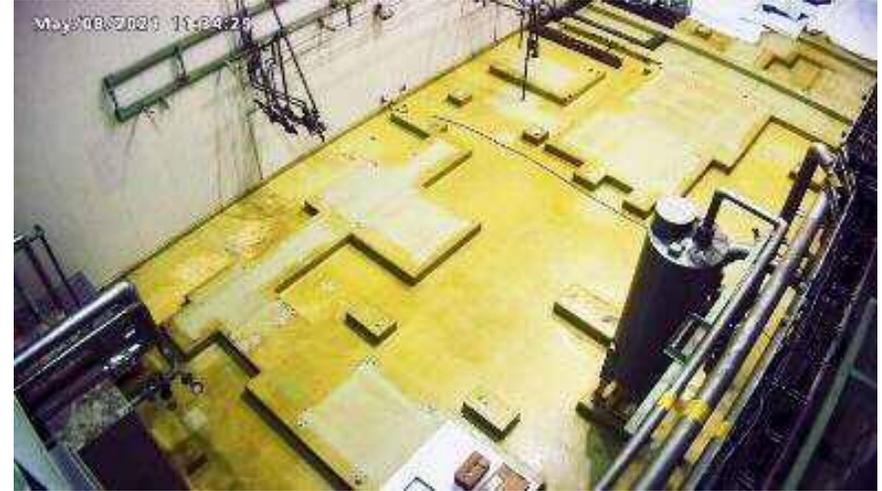
破碎分別設備

【破砕分別設備】 変圧器のコアやコンデンサー素子を破砕分別する設備。

北九州1期施設： 破碎分別設備及びVTR等の解体工事(前・後)

前

後

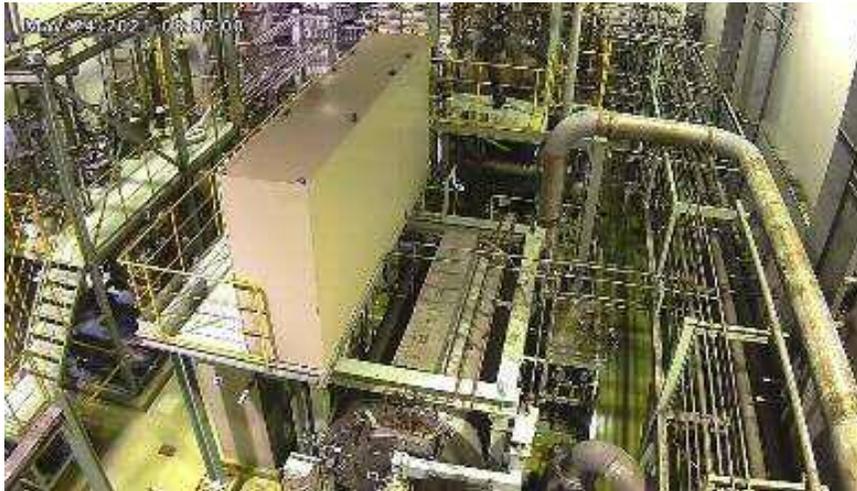
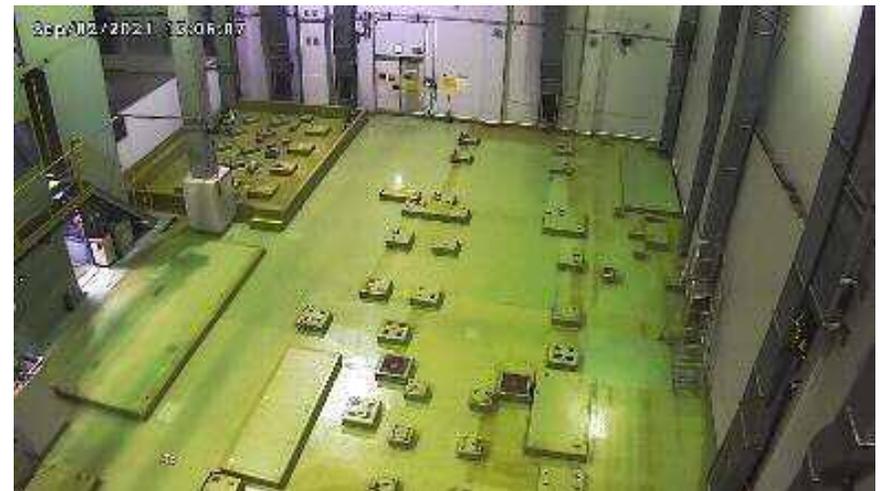
VTR等設備

【VTR等設備】 変圧器・コンデンサーに含まれる紙・木を処理する設備。

前

後

- 先行工事として計画していた4設備の解体撤去を、周辺環境に影響を与えることなく、必要に応じ防護具等を着用することで計画通り作業を進め、終了しました。
- VTR等の解体工事において労災が1件（切断物の落下による指骨折）発生したため、安全管理の更なる徹底を図り、残りの工事を進めました。
- 先行工事を通じて、各種手法・技術の安全性や有効性、作業性が確認できました。
- 先行工事により得られた知見を踏まえ、今後、以下のとおり進めていく予定です。
 - ◆ 専門家の指導を頂きながら、解体撤去マニュアルをとりまとめ、北九州1期施設解体撤去の本工事等に適用していきます。
 - ◆ 事前作業（液抜き、洗浄等）を引き続き実施するとともに、令和4年度に本工事（プラント設備のPCB除去分別・解体工事）に着手すべく準備を進めていきます。

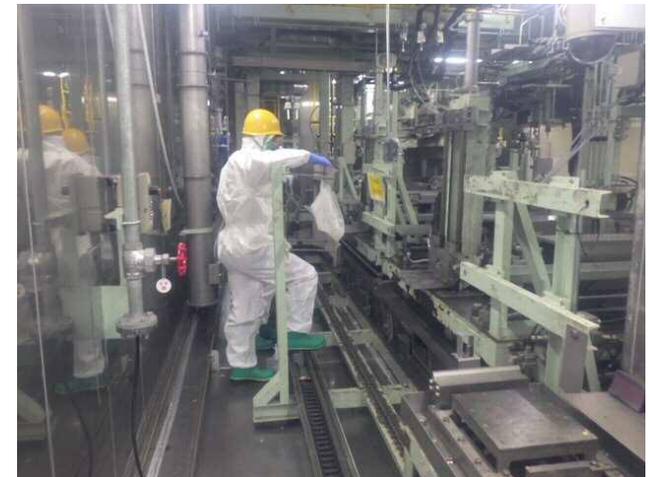
3. 高濃度PCBを取り扱う区域に遮蔽フードを設置

- PCBの漏洩防止の点ではプラスだが、遮蔽フード内はPCB濃度が高いことから作業安全衛生の確保が課題

写真 遮蔽フード内での作業
