# 【会社名 PEFIC】

## 3月度活動記録

### 活 動 内 容

#### ※ 3月度は走行検討の為に準備

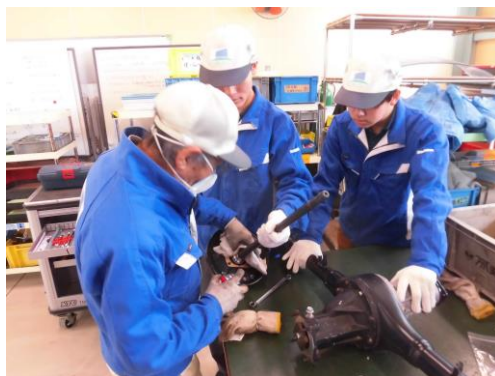
##### 1) リア足回り組付け

《内容》リアアクスル組付け。

《学び》組付け時の手順・注意点等を学んだ。  
⇒ 組付け完了。

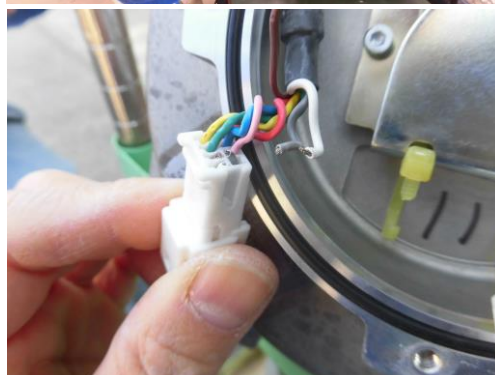
##### 2) モーター不具合の修理

《内容》モーター単体での試運転時回路上にエラー発生。

原因はモーター内配線の断線。  
断線の原因は車両に組付けの為配線を延長する時誤って引っ張った為。

《学び》トラブルシューティングの行い方を学んだ。  
⇒ 修復完了・動作確認済。

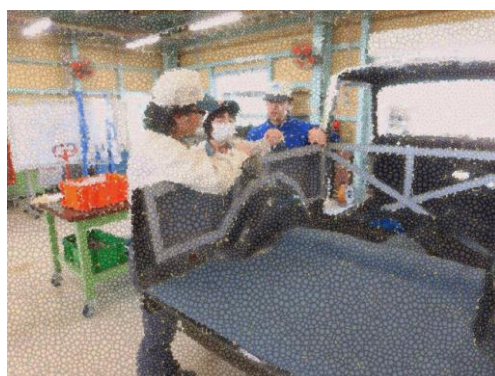
##### 3) 運転席・助手席シートの組付けと荷台のカバー作製。

《内容》荷台の見栄えと雨天時の電装系部品の保護を目的にカバーを作製。

《学び》車両からの寸法の取り方・カバーの作製方法を学んだ。  
運転席・助手席シートの組付け方を学んだ。  
⇒ シート組付け・カバー作製完了。

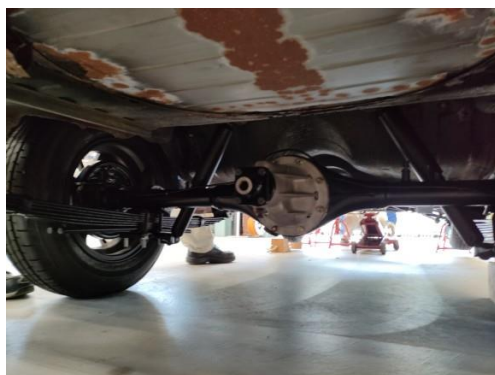
##### 4) 車両にモーター付きリアアクスルの組付けと動作確認。

《内容》リアアクスルに改良したデフとモーターを組付け車両に取付け。  
タイヤを浮かせた状態でモーターの動作確認を実施。

#### ※ 問題発生

モーターに電源を繋いだ瞬間タイヤが少し回転したがその後モーター自体が回転せず。  
⇒ 原因を調査中。

《学び》リアアクスルの組付け手順・注意点を学んだ。  
⇒ 組付け完了。動作確認実施。
